INQUINAMENTO E RECUPERO NEL CROTONESE

IL SIN DI CROTONE-CASSANO-CERCHIARA SI ESTENDE PER 530 ETTARI A TERRA E 1.452 A MARE. L'AREA PRESENTA UN ALTO LIVELLO DI CONTAMINAZIONE DA METALLI PESANTI. IN TUTTA LA PROVINCIA GLI SCARTI DI LAVORAZIONE SONO STATI UTILIZZATI COME INERTI IN OPERE CIVICHE.

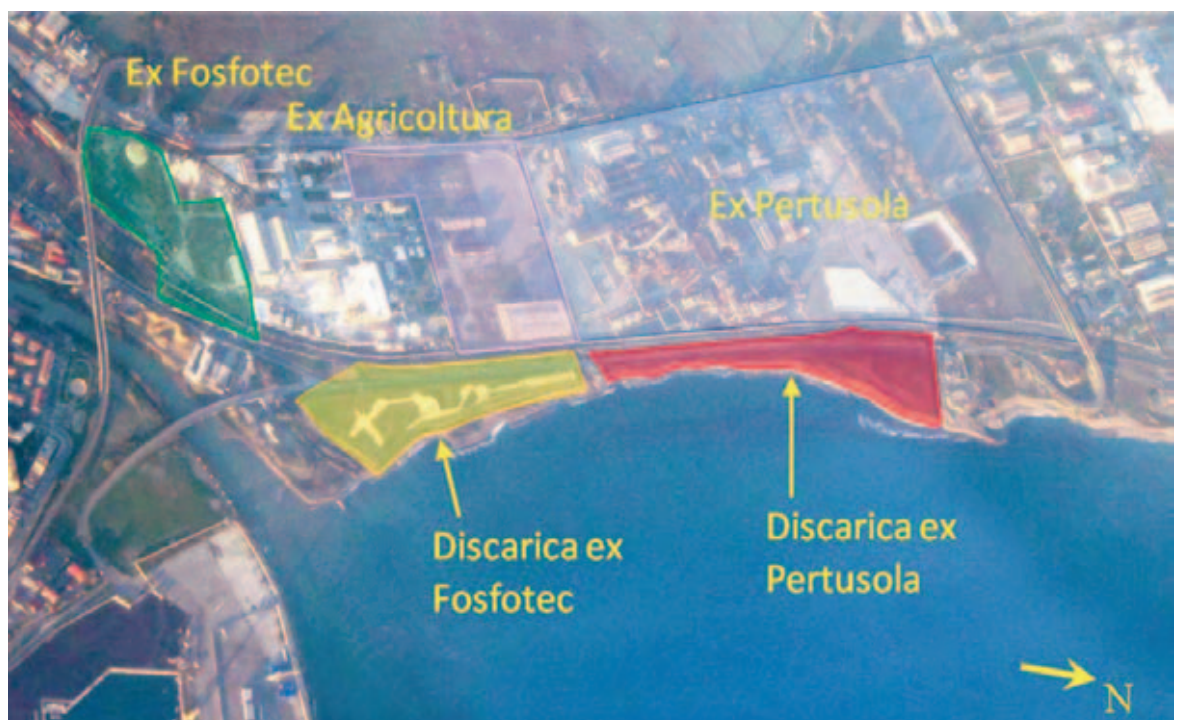
FIG. 1
IL POLO INDUSTRIALE
DI CROTONE

Ubicazione degli stabilimenti e delle discariche di servizio.
